## Solcellebelysningen i Siglingavatnet Friluftspark

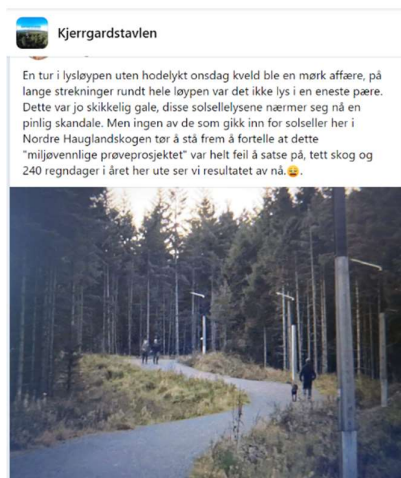
Innlegget fra FB er sakset 18.11.2022 og forteller en frustrasjon over lysanlegget som er etablert. Selve opplegget med vei og aktiviteter er besøkende svært fornøyd med. Det har vært flere innlegg om lysanlegget med både positive og negative omtaler.

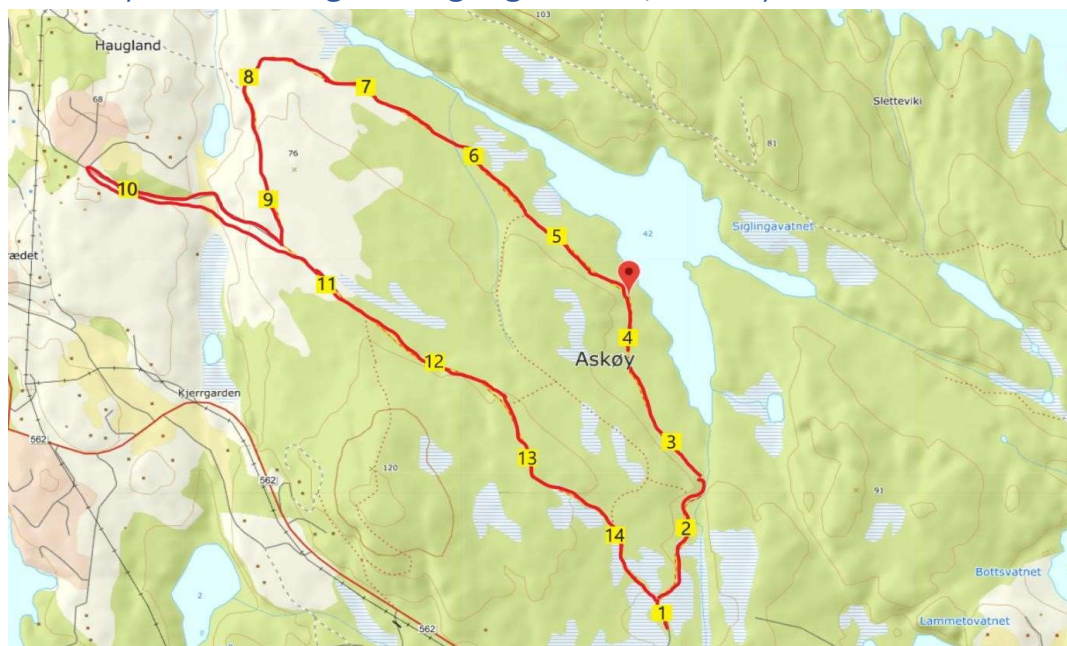
Figur 1 – Oversikt over punkter hvor det er foretatt beregninger for solforhold. OBS: Dette er IKKE antall stolper.

Tabellen ovenfor illustrerer hvor mange soltimer de utvalgte punktene på turvegen får hhv midtsommers og midtvinters. Dette er en indikasjon på hvor gode solforholdene på vejen er. Analysen hensyntar ikke vegetasjonen i løypen. Høy skog vil påvirke ladingen negativt. Om noen av punktene ikke har sol midtvinters, står det oppgitt hvor mange dager sola er borte for det aktuelle punktet. Det ser ut til at sola er borte litt på østsiden av stien og litt på vestsiden.

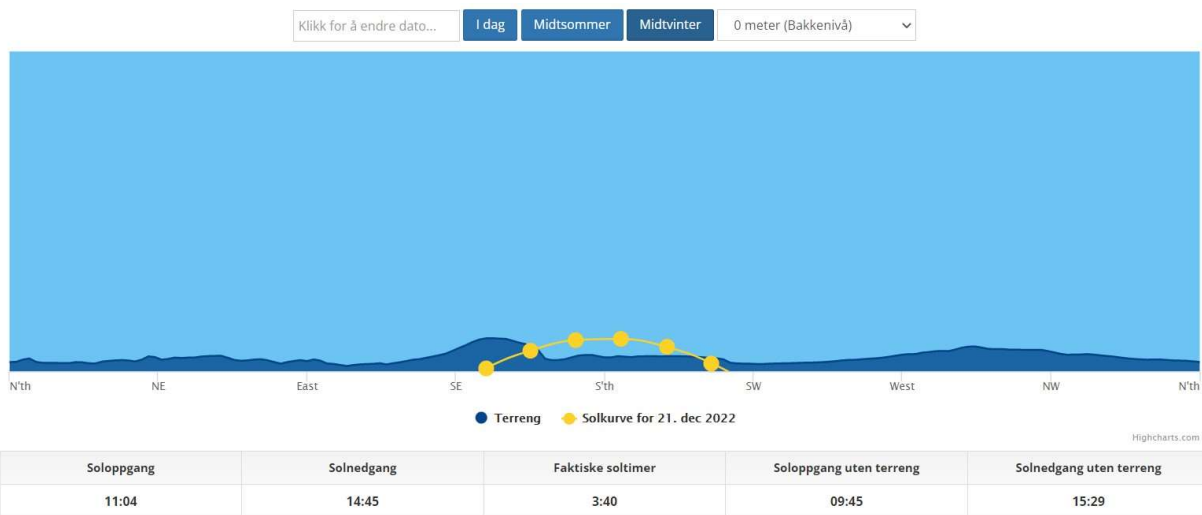
*Solkurve midtvinters for **punkt 1** (21. des). På årets korteste dag vil sola være oppe i 3 timer og 40 min. Beregnet ut fra bakkenivå.*

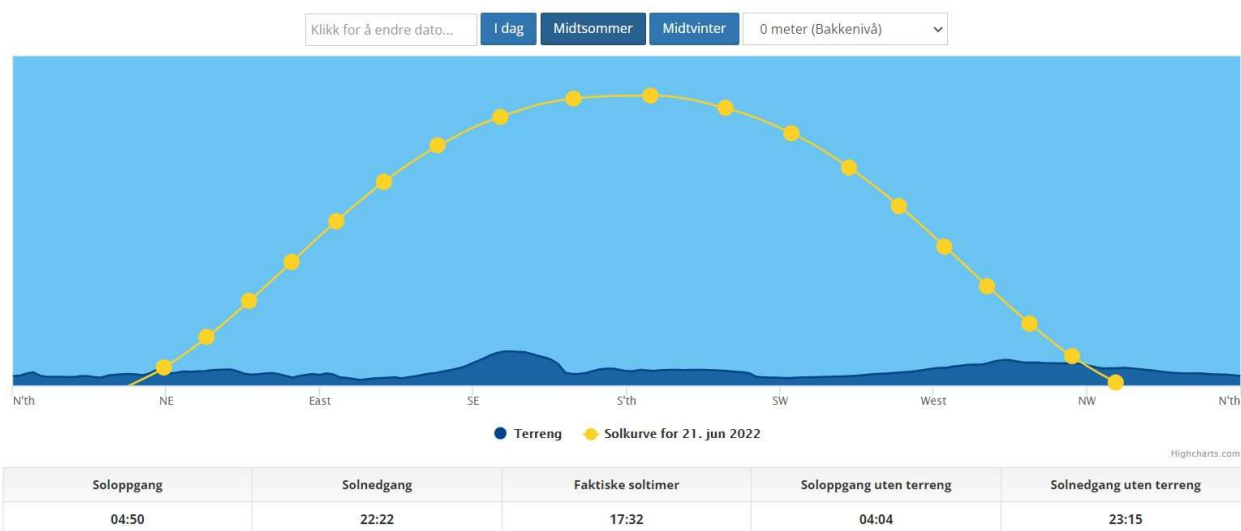
*Solkurve midtsommers for **punkt 1** (21. juni). På årets beste dag mtp. solforhold vil sola være oppe i 17 timer og 32 min. Beregnet ut fra bakkenivå.*

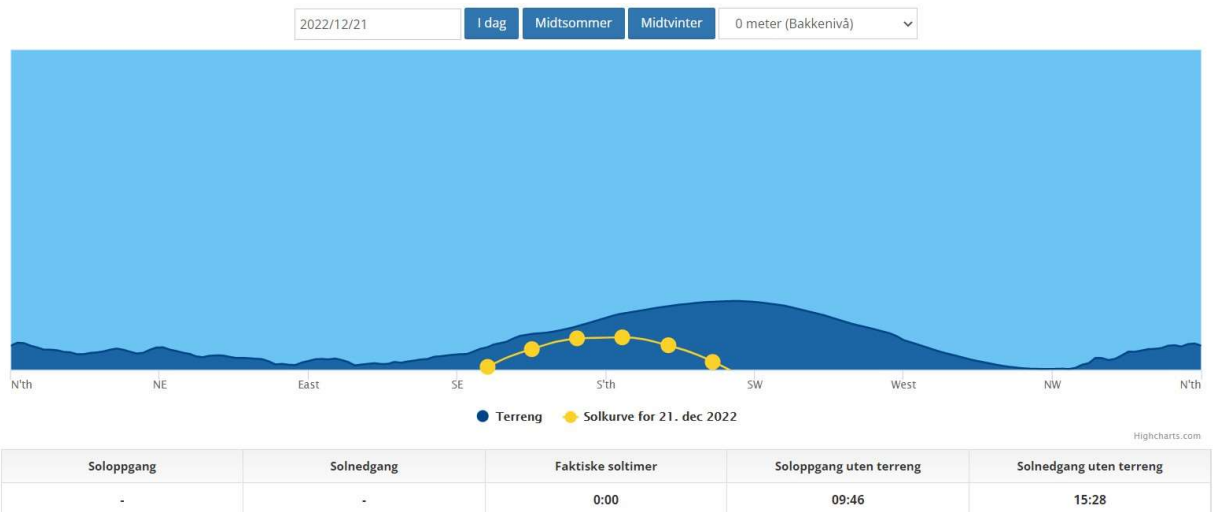
- Lysene 54 til 61 ligger sannsynligvis innenfor sone 5 i solanalysen og får ikke sol fra mnd. skifte nov. – des og frem til medio januar (49 dager uten sol). I denne perioden vil batteriene lades mindre.

*Solkurve midtvinters for punkt 5 (21. des). På årets korteste dag vil sola være helt borte. Beregnet ut fra bakkenivå.*

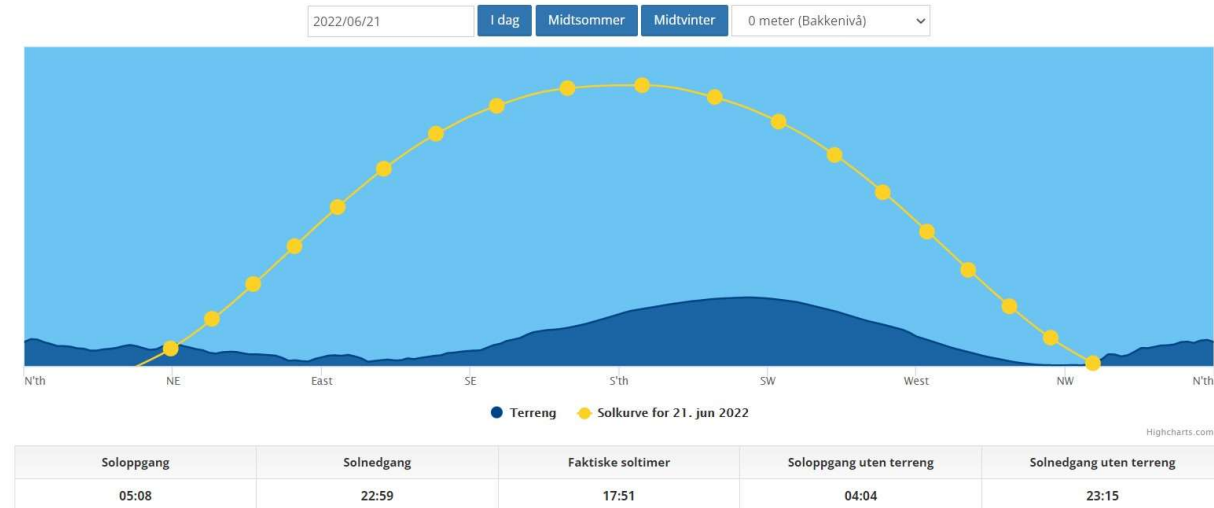
*Solkurve midtsommers for punkt 5 (21. juni). På årets beste dag mtp. solforhold vil sola være oppe i 17 timer og 51 min. Beregnet ut fra bakkenivå.*

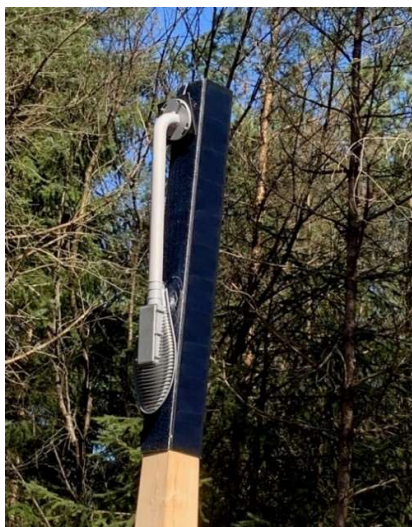
Et pilotprosjekt medfører alltid merarbeid. Det er som regel en tidlig versjon som blir satt ut og driftserfaring medfører endringer og forbedringer. Leveransen inneholdt noen mindre gode løsninger også, som er gitt tilbakemelding om. 2 påviselige forbedringer var dårlige loddinger og lamper som klappet sammen grunnet dårlig feste og hang kun etter ledningene. Dette burde vært fanget opp i kvalitetskontrollen for leveransen. En utfordring var at 4 drenshull i bunn av mastene var for stor slik at mus kom inn i masten og har fritt leide inne i stolpen helt til toppen.

Bildet viser en sammenklappet lykt der lampen ligger inn mot stolpen.

På stolpene 38 og to til (skiftet av BTG A/S) har lyset klappet sammen og det er skiftet armatur. Etter det var de ok.

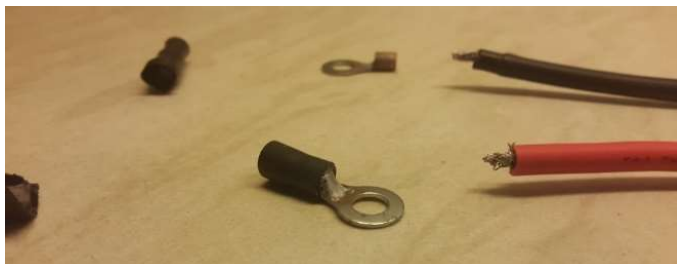
Bildet viser loddeører som ble trukket av ledningen for hånd
